IL RUOLO DELLA GEOMORFOLOGIA NELLA TUTELA DELLA TORRE PENDENTE DI VERNAZZANO (UMBRIA)

Carlo Cattuto¹, Ermanno Gambini² & Lucilia Gregori³

ABSTRACT: C. Cattuto, E. Gambini & L. Gregori, *The role of geomorphology in the conservation of the leaning Tower of Vernazzano (Umbria)*. (IT ISSN 0394-3356, 2007).

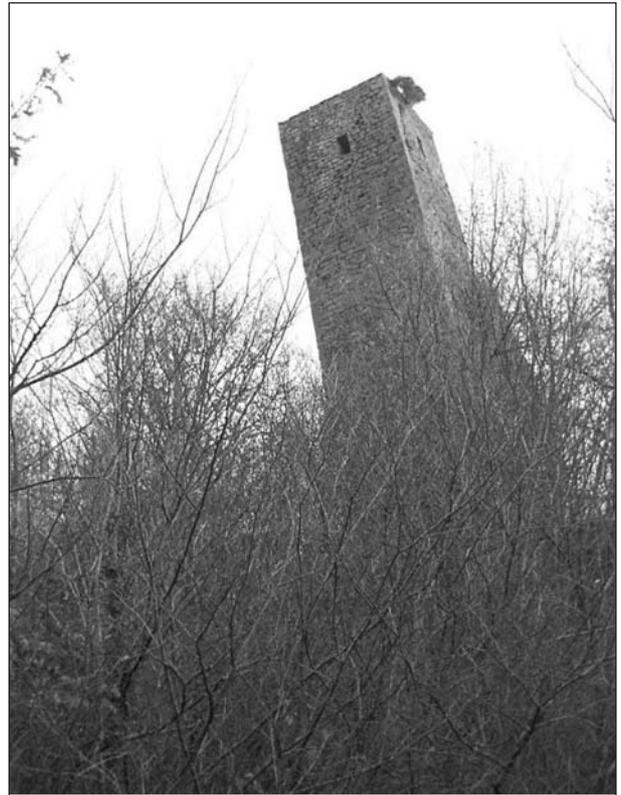
Fig. 1 - La Torre pendente di Vernazzano in Comune di Tuoro sul Trasimeno.

The Leaning Tower of Vernazzano in Tuoro sul Trasimeno.

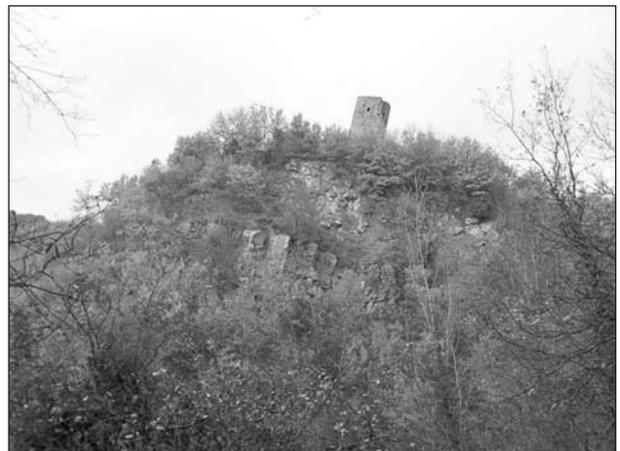
Mentre lungo il versante sinistro del F.so Tegone gli strati sono a reggipoggio, lungo il versante destro del T. Rio, il generale andamento a franapoggio (Fig. 5) è localmente modificato dalla presenza di pieghe a stretto raggio e, soprattutto, dalla sconnessione delle rocce provocata da movimenti franosi (Fig. 6). Spesso inoltre, si rileva un assetto decisamente caotico degli strati, mentre alcune faglie dirette di modesto rigetto dislocano il versante "gradonandolo" fin quasi al Lago Trasimeno.

Fig. 5 - Il colle sul quale si erge la Torre pendente è limitato da un'alta e ripida scarpata che evidenzia gli strati e i banchi delle "Arenarie del Trasimeno".

The hill over which the leaning Tower lies is limited by a tall and steep escarpment that highlights the strata of the "Arenarie del Trasimeno".

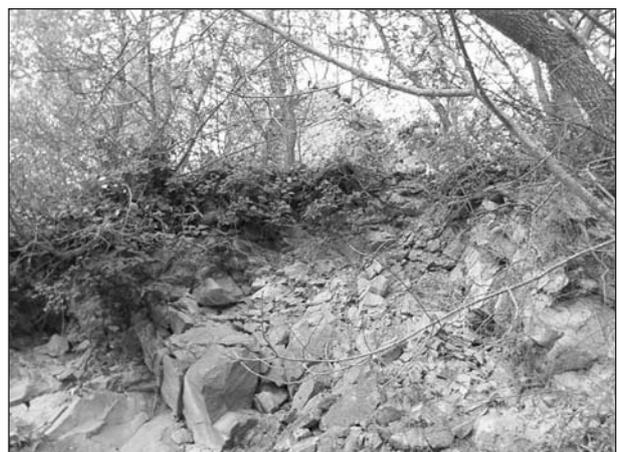
durezza e fragilità, sono intensamente fratturate al punto che, a luoghi, il complesso litoide, almeno nell'area d'indagine, può essere assimilato ad un mezzo semicoerente e/o incoerente (Fig. 6);

Fig. 6 - L'elevato grado di fratturazione delle rocce affioranti ne assimila il comportamento meccanico a quello delle rocce semicoerenti e incoerenti.

The high degree of fracturing of surfacing rocks makes their mechanical behavior similar to that of semi-coherent and incohesive rocks.

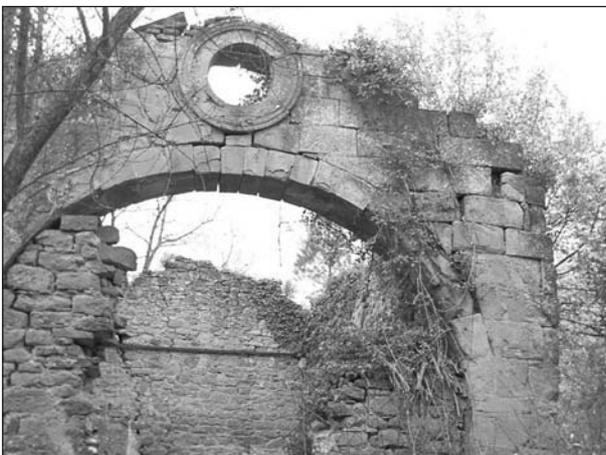
La superficie spianata indicata è ingombra di pietrame proveniente dalle macerie dei manufatti ivi costruiti; tra il materiale diruto emergono porzioni di muri ancora in posto, la base di una torre rotonda e, un po' più distante, una piccola Chiesa (Fig. 7), probabilmente S. Maria delle Trosce.

Fig. 7 - Il rudere della piccola Chiesa di S. Maria delle Trosce.
The remains of the small church of St. Mary of Trosce.

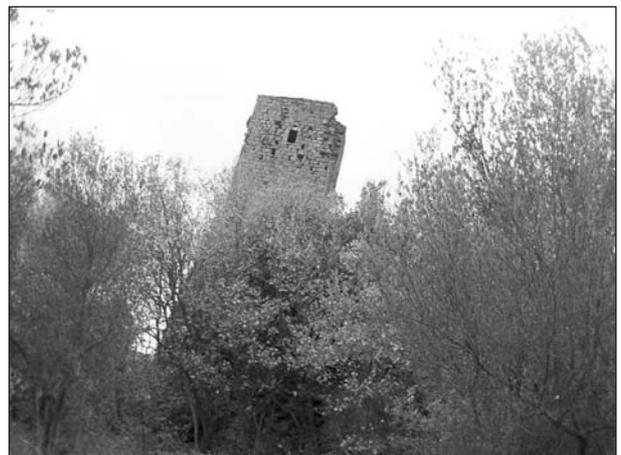
La Torre pendente, a base rettangolare (m 5 x 5.5), ha un'altezza massima di m 20.95 alla sommità dello spigolo di SW e di m 20.42 a quella dello spigolo di NE verso il quale la Torre ha raggiunto la massima inclinazione. Nel perdere la verticalità, la parte sommitale della Torre ha subito anche una evidente rotazione passando progressivamente dalla sezione rettangolare (angoli di 90°, ancora mantenuti alla base), ad una sezione romboidale. La parte sommitale dello spigolo di NE, sottoposta a maggior tensione, si è "allentata" per aver superato i 90° e le pietre che componevano la muratura si sono distaccate, distanziate e infine sono crollate (Fig. 8).

Fig. 8 - Nel perdere la verticalità, la Torre ha subito anche una vistosa rotazione al punto che la sua porzione sommitale, in origine a sezione rettangolare, si è progressivamente deformata diventando romboidale; dove l'angolo ha superato i 90° le pietre di costruzione si sono distaccate e poi sono crollate.

On losing its verticalità, the Tower underwent a visibile rotation, to the point that its top, originally rectangular, was progressively deformed, becoming rhomboidal. In places where the angle exceeded 90 degrees, the construction stones have detached and then have fallen down.

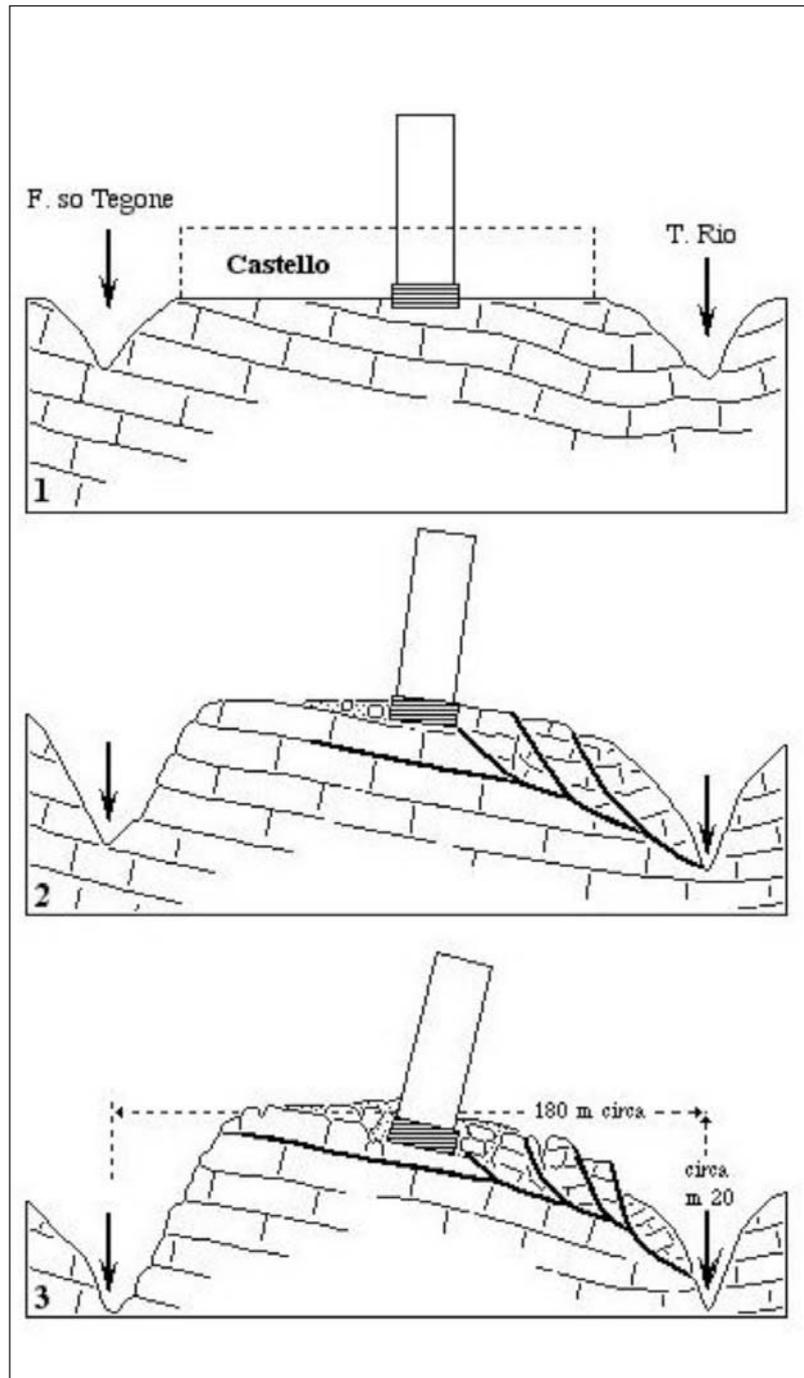
Già presso la base della Torre sono visibili gradini e lesioni del terreno, assimilabili a nicchie di distacco che disarticolano la massa rocciosa tanto profondamente che ormai dalla Torre all'alveo del T. Rio il corpo franoso, almeno in superficie, può essere considerato unico (Fig. 9).

Fig. 9 - L'erosione in alveo e i processi gravitativi hanno provocato la distruzione del Castello di Vernazzano e l'inclinazione della Torre: 1. La Torre, probabilmente quella di "guardia" del Castello di Vernazzano, è stata edificata nel XIII secolo, 2. La profonda incisione operata dal F.so Tegone e dal T. Rio provoca la progressiva distruzione del Castello e, già dal 600, sono segnalati i fenomeni franosi, ancora in atto, che porteranno la Torre ad inclinarsi verso NE. Nel 1846 l'inclinazione della Torre aveva raggiunto i 7°, 3. Situazione attuale. La torre è inclinata di ben 13° ed è profondamente lesionata.

Streams erosion and gravitative processes caused the destruction of the Castle of Vernazzano, and the inclination of the Tower: 1. The Tower, probably the guard tower of the Castle of Vernazzano, was built in the 13th century, 2. The deep incision effected by the Tegone and Rio rivers causes the progressive destruction of the Castle. Landslides, still going on, have been reported since 1600. They lead the tower to lean towards North-East. In 1846 the inclination of the Tower had reached 7 degrees, 3. Current status. The Tower is inclined by as much as 13 degrees and is deeply damaged.
