CONDIZIONI GEOMORFOLOGICHE E STABILITA' DELL'ACROPOLI DI TARQUINIA VECCHIA

C. Cattuto ¹, L. Gregori ¹, M. Milano ² & S. Rapicetta ¹

ABSTRACT: C. Cattuto, L. Gregori, M. Milano & S. Rapicetta, *Geomorphologic conditions and stability of the Acropoli "Tarquinia vecchia"*. (IT ISSN 0394-3356, 2007).

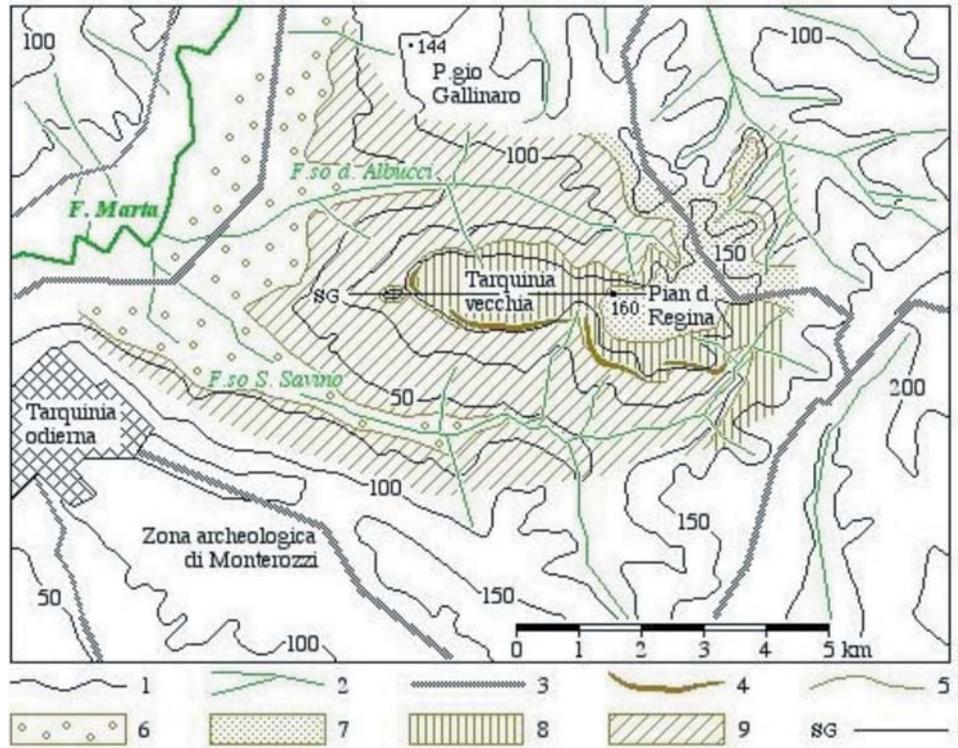
Fig. 1 - Cartografia geologica schematica dell'area d'indagine: 1. Isoipsa, 2. Corso d'acqua, 3. Strada principale, 4. Scarpata, 5. Limite litologico, 6. Depositi alluvionali recenti, 7. Sabbie gialle, 8. Calcarea di Tarquinia (Macco), 9. Argille azzurre o turchine, SG Traccia della sezione geologica schematizzata in Fig. 4.

Geologic map of the study area: 1. Contour line, 2. River stream, 3. Main road, 4. Escarpment, 5. Lithologic boundary, 6. Recent alluvial deposits, 7. Yellow sand, 8. Limestone of Tarquinia (Macco), 9. Clay, SG Cross section location shown in figure 4.

La città di Tarquinia è nota nel mondo per i reperti della civiltà etrusca, in particolare per le numerose tombe (circa 150), decorate con pregevoli pitture, rinvenute a sud-est del centro abitato, nella "Necropoli di Monterozzi" lungo lo spartiacque meridionale del F. so S. Savino (Fig. 1).

Come evidenziato dalla cartografia geologica di Fig. 1 e dalla sezione schematizzata in Fig. 4, nell'area di Tarquinia vecchia affiora una potente formazione di peliti (circa 150 m di spessore, nota come *Argille azzurre* o *Argille turchine* (BELLOTTI *et alii*, 1993).

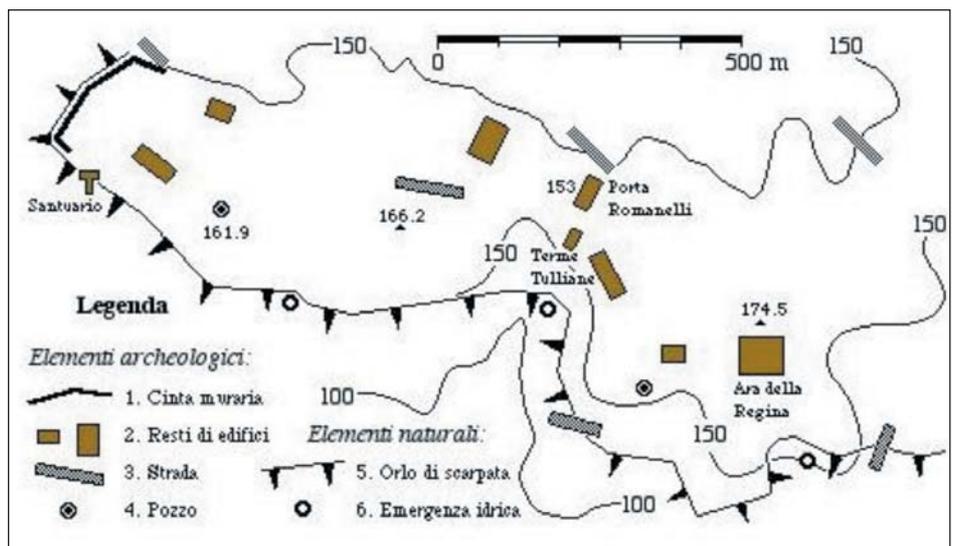
Fig. 2 - Cartografia schematica della superficie del colle, attorno all'isoipsa dei 150 m s.l.m. con la posizione dei resti archeologici più importanti di Tarquinia vecchia, messi in luce dagli scavi.

Scheme map of the most important Etruscan ruins of Tarquinia; Highlighted is the 150m contour line.

Dell'Acropoli restano numerose testimonianze (Fig. 2) ed è ancora visibile parte della cinta muraria edificata in blocchi calcarei, che sembra risalire al V sec. a.C. (BONGHI J.M., 1986).

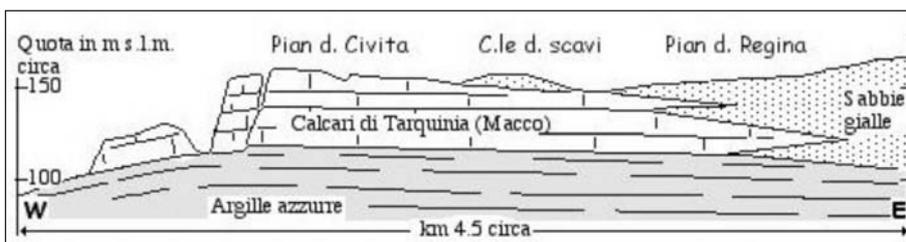
Fig. 4 - Sezione geologica schematica del rilievo di Tarquinia vecchia.
 Cross section of Tarquinia ancient hill.

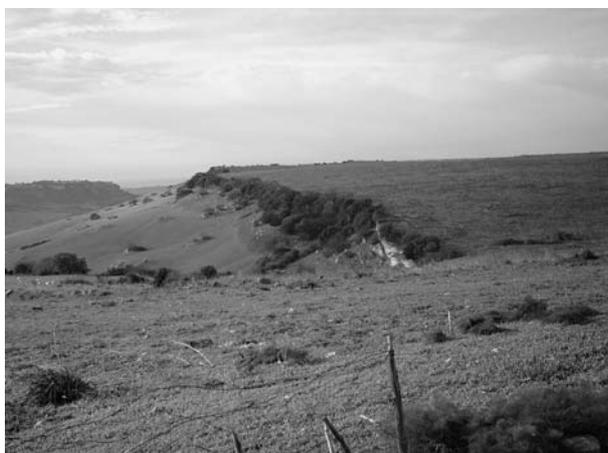
Fig. 5 - La superficie strutturale formata dal Calcarea di Tarquinia nell'area dell'Acropoli di Tarquinia vecchia.
 Section of the Acropolis of the ancient town showing the structural surface made of the limestone of Tarquinia.

l'affioramento "a giropoggio" lungo l'intero versante meridionale del colle sul quale sono gli insediamenti di Tarquinia vecchia e si identifica con la ripida scarpata, praticamente inaccessibile, alta in media dai 5 ai 15 m che circonda l'intero insediamento dell'antica Tarquinia. Nell'area di Pian della Civita le sabbie gialle sono state completamente erose e la sommità del rilievo (superficie strutturale) coincide con il tetto della formazione calcarea (Fig. 5).

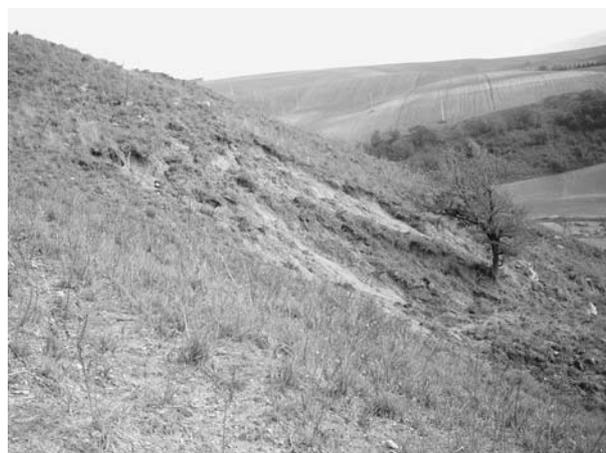
Fig. 6 - Il progressivo arretramento della scarpata calcarea interessa anche l'equilibrio delle sovrastanti Sabbie gialle.
 The gradual moving back of the limestone escarpment involves the stability of the overlapping yellow sands.

1. Le sabbie gialle sono prevalentemente incoerenti o dotate di una modesta coesione indotta da processi pedogenetici o dalla presenza di matrice argillosa. La stabilità di questo materiale è pertanto dipendente dall'angolo di attrito interno che localmente può variare in funzione delle condizioni meteorologiche (grado di saturazione, processi di gelo-disgelo e/o di umidificazione-essiccazione), dai processi erosivi in atto (riduzione/aumento degli spessori, scalzamento al piede), dall'attività antropica (aratura, zootecnia), ecc. (Fig. 6).

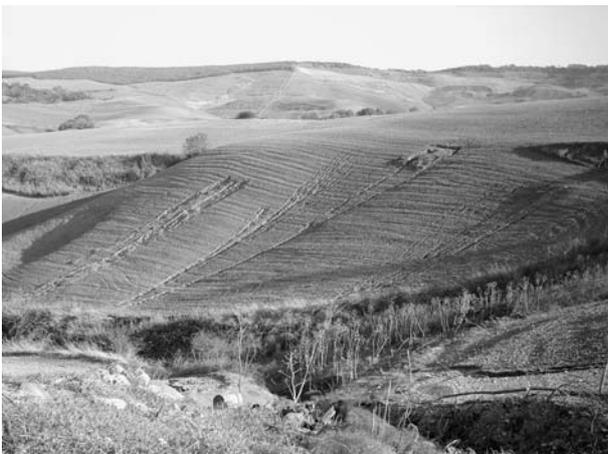
Fig. 7 - L'attività antropica contribuisce alla destabilizzazione dei versanti; l'aratura facilita la saturazione del terreno, provocando fenomeni di ruscellamento e di frana.

The human activity is a key factor of the slope stability, the ploughing activity leads to the high degree of soil saturation, raising the rill, gully erosion and landslides events.

3. Le argille azzurre manifestano un comportamento meccanico abbastanza omogeneo e costante su ampie superfici di affioramento, sono sovraconsolidate, dotate di una moderata coesione e la loro permeabilità è decisamente ridotta anche se, in superficie, lo strato d'alterazione ha un notevole spessore (frequentemente attorno al metro) e viene continuamente areato e rimosso dalle pratiche agricole. Come più frequente conseguenza di queste, l'infiltrazione locale può aumentare fino a deteriorare le caratteristiche meccaniche dei materiali mettendone in crisi la stabilità (Fig. 7).

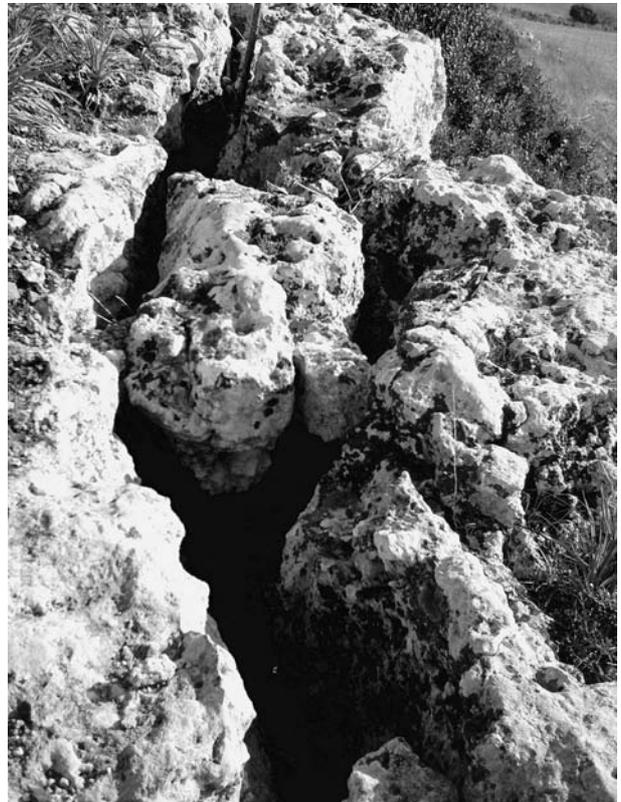
Fig. 8 - Il Calcarea di Tarquinia è profondamente e intensamente fratturato e la rapida e massiccia infiltrazione delle acque ne provoca la continua corrosione.

The Tarquinia limestone is deeply fractured and the fast infiltration causes the continuous corrosion.

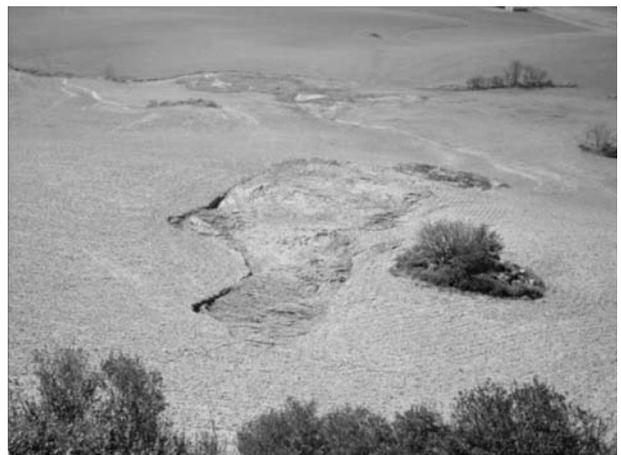
Fig. 9 - Le Argille azzurre sono affette da fenomeni franosi retrogressivi che si spingono fino al piede della scarpata calcarea; questa, priva di sostegno, crolla in blocchi anche di considerevole volume.

The grey clay are affected by landslide movements moving up-slope toward the foot of the limestone escarpment. Due to this fact the escarpment falls down with blocks of large dimension.

queste condizioni è facile che le argille raggiungano lo stato plastico e che si producano fenomeni gravitativi di vario tipo, più frequentemente scivolamenti e colamenti superficiali (Fig. 9).

Il processo è favorito dall'uso agricolo del terreno argilloso; l'aratura a giropoggio viene infatti spinta fino alla base della scarpata calcarea, creando le condizioni per il ristagno delle acque, l'infiltrazione e la massima saturazione del terreno.

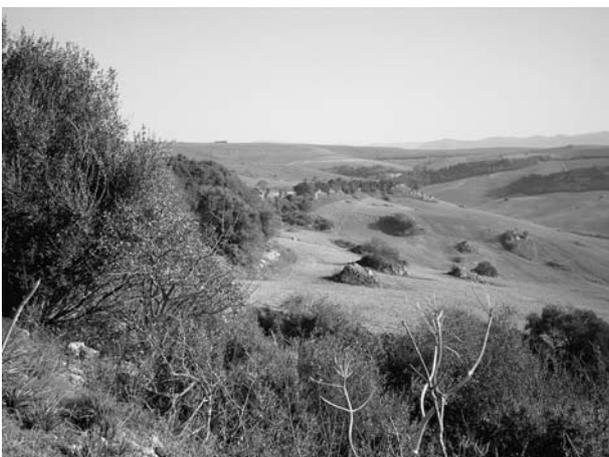
Fig. 10 - La continuità della pendenza, lungo il versante argilloso che degrada verso l'alveo del F. so di S. Savino, è interrotta dalla presenza dei blocchi calcarei, crollati in epoche diverse e poi lentamente trascinati a valle da fenomeni gravitativi che ne permettono il movimento continuo.

The clayey slope continuity toward the S. Savino stream is interrupted by limestone blocks, fallen down in different periods. These blocks moved slowly down by continuous landslides phenomena.

Nelle attuali condizioni il pericolo più grave per l'area degli scavi è quello derivante dal progressivo arretramento della scarpata calcarea (Fig. 10) e dal crollo dei manufatti che la sovrastano.

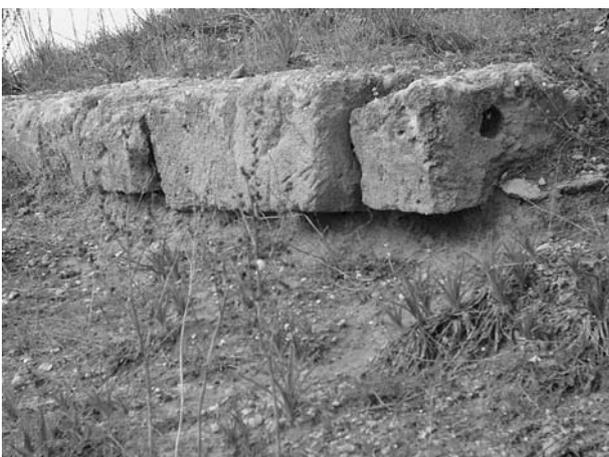
Fig. 11 - La perdita di sostegno, indotta dall'erosione delle Sabbie gialle sulle quali era fondata la cinta muraria di Tarquinia vecchia, ne mette a rischio la stabilità in più punti.

The lack of the ground support, due to erosion of the yellow sands is the main reason of the slope instability in several places of the ancient Tarquinia.

no creando fenomeni di instabilità; il più evidente è quello che si è prodotto ai danni della cinta muraria della Tarquinia antica, già crollata o direttamente minacciata in più punti (Fig. 11) e per lunghe tratte ormai vistosamente inclinata e prossima al ribaltamento (Fig. 12).

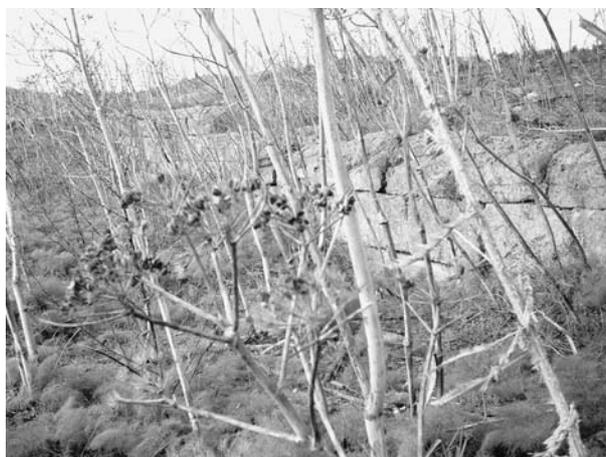
Fig. 12 - Lunghe tratte della cinta muraria di Tarquinia vecchia, interessate dal movimento del terreno fondale, hanno perduto la verticalità e sono prossime al ribaltamento.

Long sides of the ancient Tarquinia surrounding wall affected by ground foundation movements, lost their vertical structure and are next to toppling.

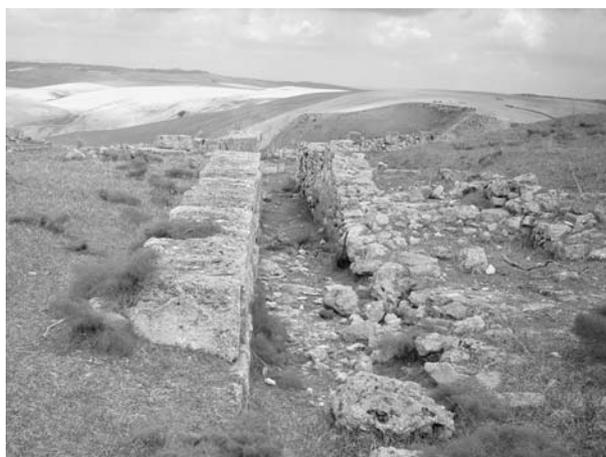
Fig. 13 - Gli scavi e le strutture da questi messe in luce possono rappresentare una via di facile raccolta e veloce scorrimento delle acque superficiali con locali incrementi dell'erosione.

The excavations and the resulting highlighted structures could represent a preferential river network that leads to some local higher rate of erosion.

Per ampie estensioni è venuta alla luce la roccia calcarea fratturata che ha subito l'incremento dei processi corrosivi; lungo le fratture beanti, inoltre, le acque si incanalano in grande quantità andando ad alimentare il circuito sotterraneo e questo fenomeno si realizza anche lungo gli scavi che rappresentano una via preferenziale per il deflusso idrico (Fig. 13). La terra, trascinata dalle acque entro le fratture, rende possibile in esse la crescita di specie arboree dotate di un apparato radicale in grado di ampliarle ulteriormente.

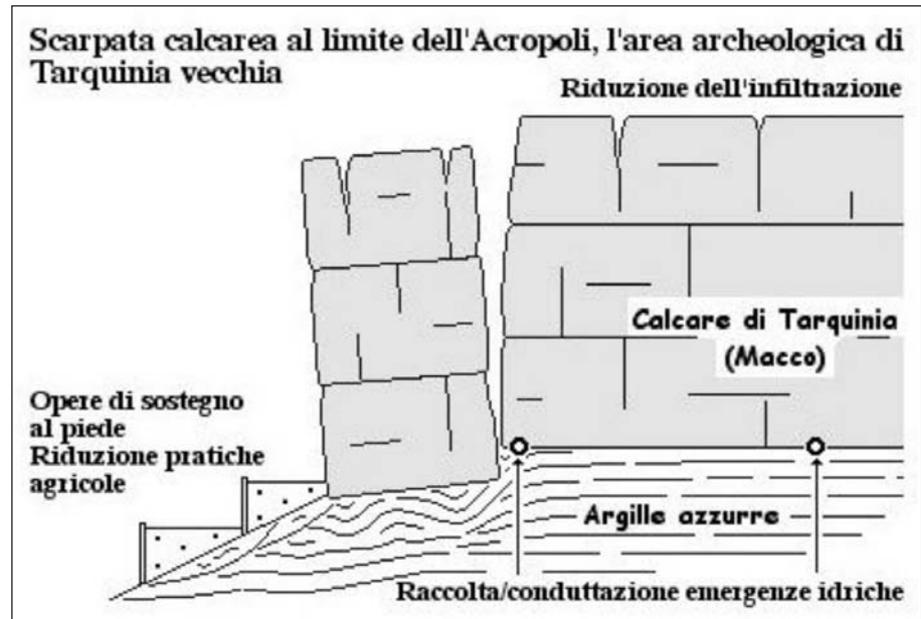
Fig. 14 - Schema delle possibili opere tese a ridurre il rischio idrogeologico nell'area dell'Acropoli.

Scheme of the hypothetical works in order to reduce the hydrogeologic risk in the Acropoli area.

Tuttavia, note le caratteristiche geomorfologiche dell'area e la loro evoluzione, è possibile elencare, come in Fig 14, gli interventi più idonei per rallentare i processi geomorfologici in atto, mitigando il pericolo di perdita della stabilità dei manufatti d'interesse archeologico:

1. rallentare il ruscellamento disordinato e riducendo sia il dilavamento che l'infiltrazione (opere di raccolta/drenaggio delle acque meteoriche e riduzione della permeabilità superficiale del terreno, favorendo la ricostituzione del suolo e della copertura vegetale);
2. raccogliere e canalizzare le acque emergenti al piede della cornice calcarea per evitare la saturazione e la plasticizzazione delle Argille azzurre;
3. edificare opere di sostegno al piede della scarpata calcarea, per contrastare e/o contenere i fenomeni di crollo; nella fascia di terreni prossima al piede dei calcari, le pratiche agricole, e l'aratura in particolare, dovrebbero essere vietate.
