IL RUOLO DELLA GEOMORFOLOGIA NELLA TUTELA DELLA TORRE PENDENTE DI VERNAZZANO (UMBRIA)

Carlo Cattuto¹, Ermanno Gambini² & Lucilia Gregori³

ABSTRACT: C. Cattuto, E. Gambini & L. Gregori, *The role of geomorphology in the conservation of the leaning Tower of Vernazzano (Umbria)*. (IT ISSN 0394-3356, 2007).

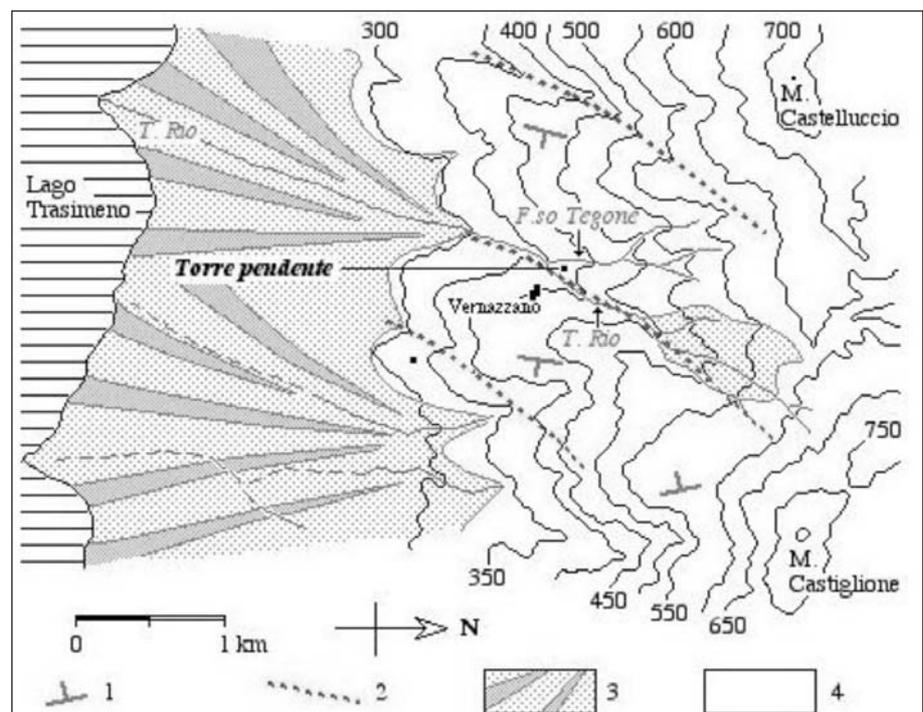
Anche la Torre pendente è stata raggiunta dalla nicchia di distacco di un'ampia frana e la sua inclinazione deriva dallo scivolamento e dal collasso della fondazione entro la pila litoide, progressivamente disarticolata dai fenomeni franosi.

Circa 200 m a NW del piccolo centro abitato di Vernazzano, in Comune di Tuoro sul Trasimeno (PG), si trovano i resti di un antico castello tra i quali spicca un'alta torre vistosamente inclinata verso NE (Fig. 1) e perciò comunemente indicata e nota come la "Torre pendente" di Vernazzano.

Fig. 1 - La Torre pendente di Vernazzano in Comune di Tuoro sul Trasimeno.

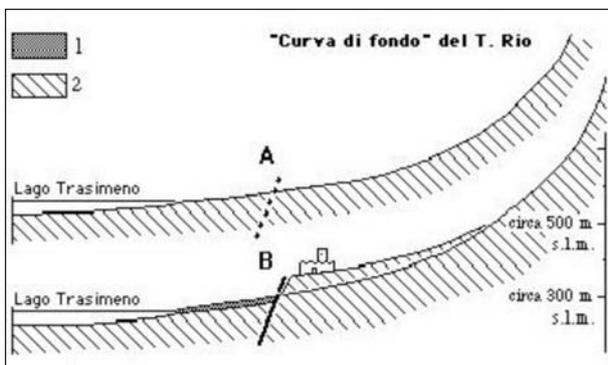
La Torre pendente si colloca a Nord della confluenza tra i due corsi d'acqua (Fig. 3), sopra un rilievo la cui sommità risulta "spianata", poco sopra l'isoipsa dei 375 m, da fenomeni di dubbia interpretazione. E' probabile che detta superficie sia riferita ad antichi fenomeni erosivi del ciclo fluviale della valle del Trasimeno (CATTUTO C. *et alii*, 1992) e che quindi si identifichi, in larga misura, come terrazzo orografico, prodotto dalla tettonica e dal conseguente adattamento del reticolo idrografico locale (Fig. 4). La stessa superficie, tuttavia, è stata modellata, almeno in parte, per esigenze agricole e per necessità di insediamento.

Fig. 3 - Schema geomorfologico dell'area della Torre: 1. Direzione/immersione strati, 2. Frana, 3. Scarpata, 4. Deposito colluvio-alluvionale, 5. Superficie spianata, 6. Corso d'acqua, 7. Sentiero, 8. Manufatto.
